**CAPACIDADE DE ARMAZENAMENTO E CONTROLE DA EROSÃO E DO
ESCOAMENTO SUPERFICIAL DE TERRAÇOS EM NÍVEL EM SISTEMA
PLANTIO DIRETO**

Dissertação apresentada à Universidade Estadual de
Ponta Grossa para obtenção do título de Mestre em
Agronomia – Área de Concentração: Ciência do Solo e
Recursos Ambientais.

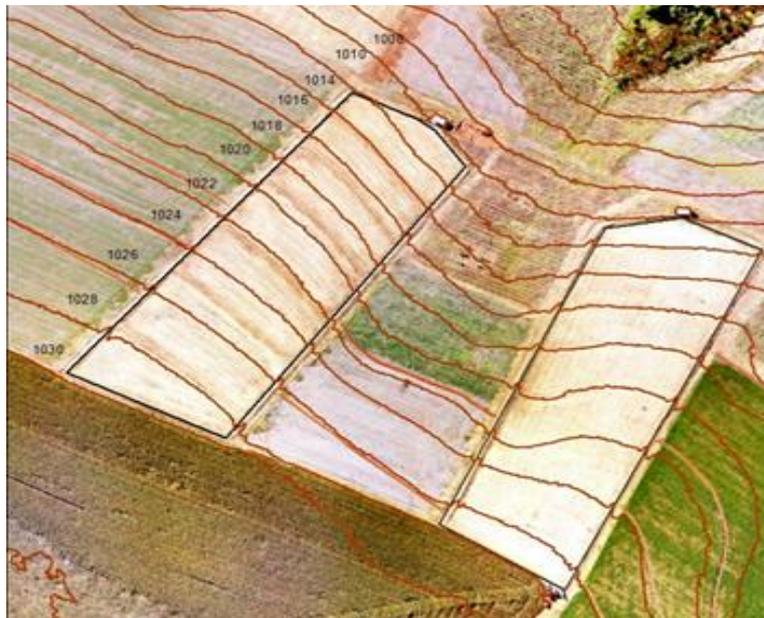
Figura 3 - Imagem da encosta com curvas de nível distanciadas em 2 m, utilizadas para o posicionamento das unidades experimentais. Ao centro, entre as unidades experimentais, encontra-se a linha de drenagem principal

Para a instalação do experimento foi selecionada uma encosta cultivada com culturas anuais em plantio direto, na qual havia uma linha natural de drenagem, de ordem zero, localizada no centro da área e no sentido do declive principal. Na encosta foram delimitadas duas parcelas, uma de cada lado da linha de drenagem, pareadas em relação ao plano altimétrico e tendo como base características hidrológicas, solo e relevo semelhantes. Para isso, foram realizados levantamentos topográficos com estação total e veículo aéreo não tripulado (vant), além de levantamento de solo por meio de tradagem, com intuito de estabelecer relações similares entre as parcelas no que tange a declividade, fluxos de água, formato e características de solo. Na Figura 3 são apresentadas as curvas de nível da encosta que serviram como base para alocação das parcelas no campo.

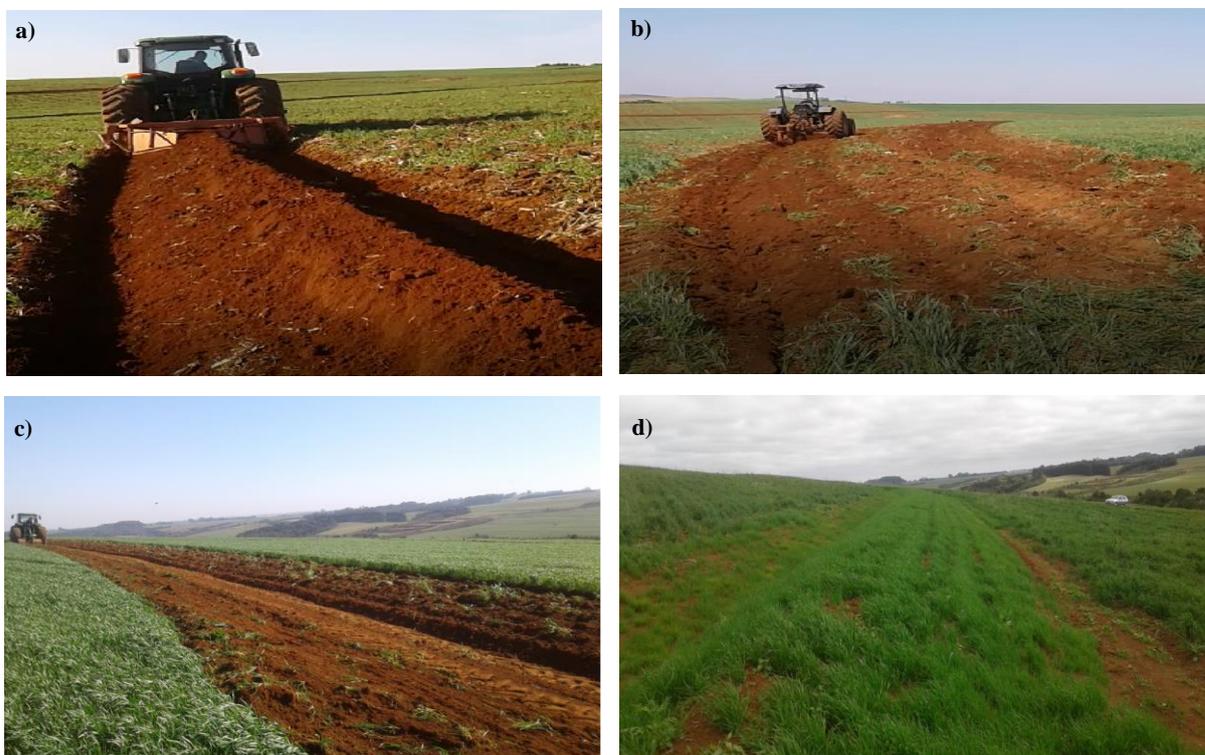
Figura 4 - Etapas da construção dos terraços. a) Construção do dique com terraceador de dois discos. b) Ampliação do dique e abertura do canal com arado de discos. c) Finalização do canal do terraço com lâmina traseira acoplada no trator. d) Semeadura de aveia preta para estabilização do solo nos terraços

Na parcela com uso da prática mecânica do terraceamento agrícola foram construídos seis terraços dispostos em nível (terraços de infiltração), de base média, com faixa de movimentação de terra de aproximadamente seis metros. Para a construção dos terraços foram utilizados um terracedor de dois discos para abertura do dique e um arado de discos para ampliação do dique e abertura do canal, mobilizado solo de cima para baixo e de baixo para cima. Posteriormente, os canais dos terraços foram finalizados com lâmina traseira acoplada no trator. Nesse período, foi semeada aveia preta nos terraços para estabilização do solo. As etapas do processo de construção dos terraços constam na Figura 4.

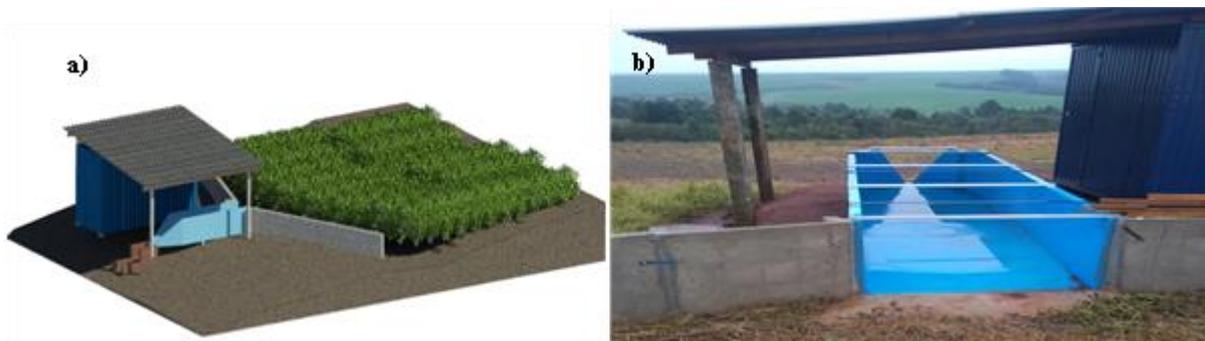
Figura 5 - a) Representação gráfica da unidade de monitoramento do escoamento superficial; b) vista real da calha coletora de escoamento do tipo H com canal de aproximação.

Em dezembro de 2019, na extremidade inferior das parcelas experimentais foi instalada uma calha medidora de escoamento do tipo H acoplada a um canal de aproximação de 3,80 m (Figura 5b), o que permitia quantificar a passagem do fluxo superficial em resposta aos eventos de chuva. A calha tinha altura de 0,762 m (2.5-foot) e capacidade máxima de medição de vazão de 550 L/s. Junto ao sistema medidor de escoamento foi instalada, em abril de 2020, uma estrutura composta por um container e uma extensão com telhado que servia como abrigo durante o monitoramento presencial das chuvas (Figura 5a).

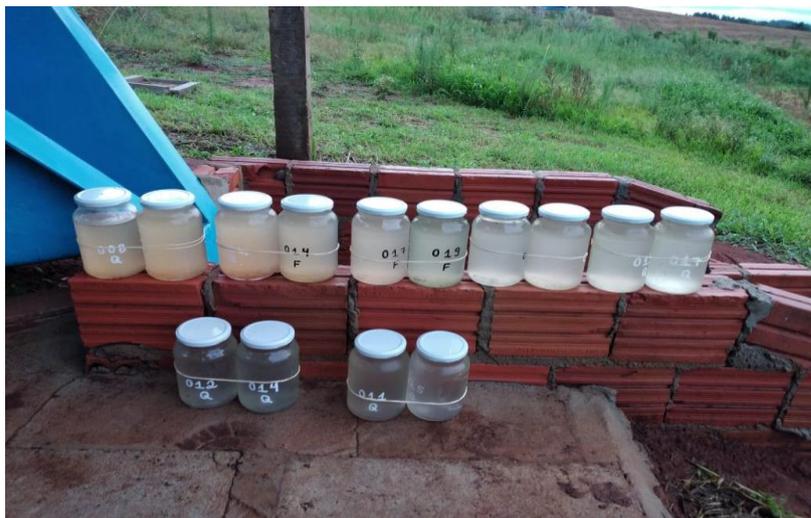
Figura 6 - Coleta do escoamento superficial para quantificar a concentração de sedimentos em suspensão.

A partir dessas análises foram gerados gráficos individuais de sedimentogramas, para cada evento de chuva com geração de escoamento superficial. Esse tipo de análise representa a variação da concentração de sedimentos no tempo, sendo influenciada pela vazão.

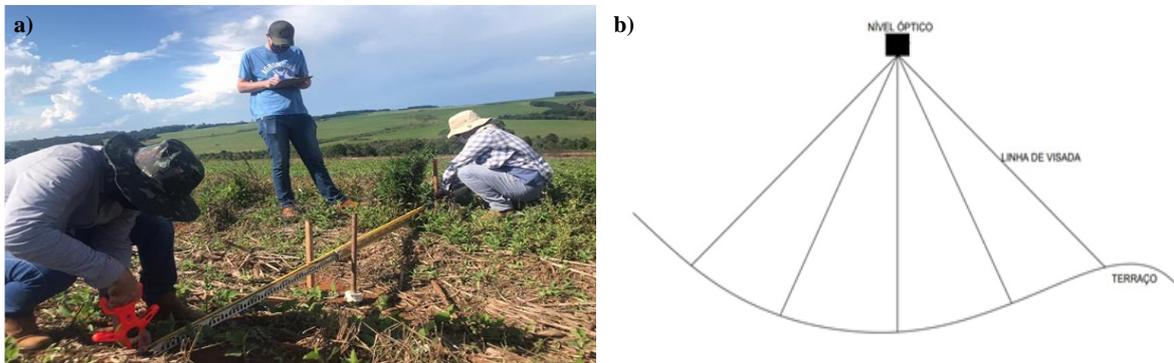
Figura 7 - a) Representação da medida da base do canal dos terraços; b) Representação esquemática do levantamento de dados de um terraço, que é representado por cinco pontos equidistantes, onde foram feitos os perfis das seções. Fonte: Adaptado de PRUSKI, 2009.

Para as avaliações foi considerado o formato dos canais como triangular e foram mensuradas as suas dimensões, representada pela altura (diferença de cota entre o topo do dique e o fundo do canal), obtida com nível óptico, e pela sua base (distância horizontal) obtida com auxílio de régua de madeira, trena e nível de bolha (Figura 7a). As medidas foram realizadas em cinco locais distintos e equidistantes entre si ao longo do comprimento do canal de cada um dos seis terraços, como representado na Figura 7b. Dessa forma, foi possível verificar a variação da seção ao longo do tempo e, conseqüentemente, da capacidade dos terraços de represar o escoamento superficial. O cálculo para obtenção da seção dos canais dos terraços é representado pela Equação 5.

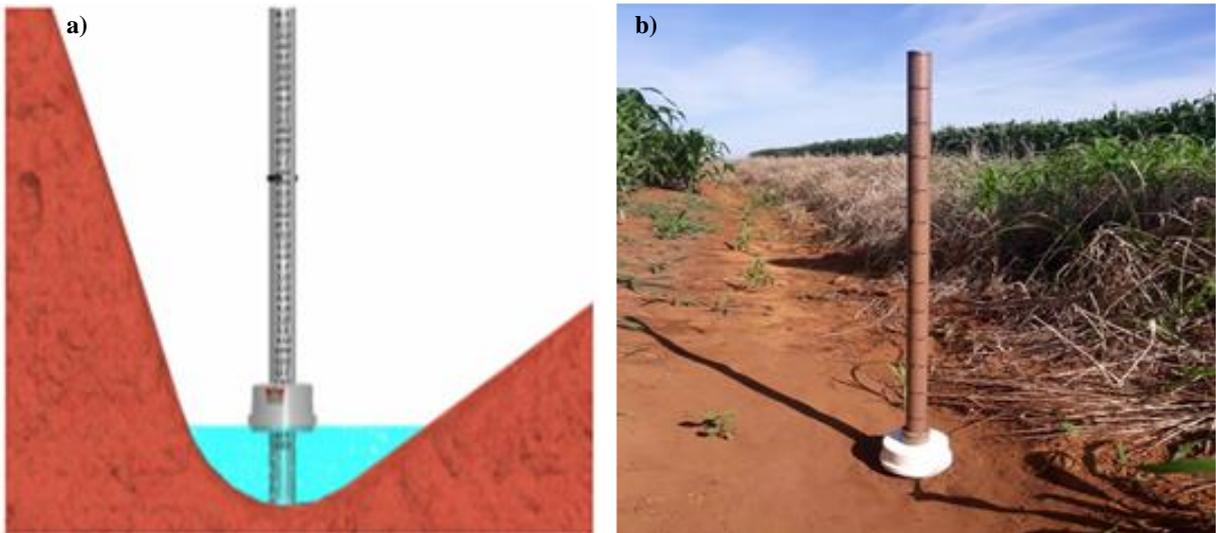
Figura 8 - a) Anel medidor de lâmina de água e boia de sedimentação nos canais dos terraços; b) vista do medidor em operação no canal do terraço.

Os medidores foram fixados em uma profundidade de 10 cm do solo, mantendo-os nivelados e deixando a base da boia apoiado ao solo. Durante o evento de chuva, a boia acompanhava o nível da água que estava subindo e levava o anel marcador. Após o escoamento superficial, a boia descia conforme ia ocorrendo a infiltração da água nos terraços, assim, foi possível verificar a altura máxima de água represada e infiltrada nos canais dos terraços. O cálculo para obtenção do armazenamento máximo efetivo de água no canal do terraço é apresentado na equação 6.

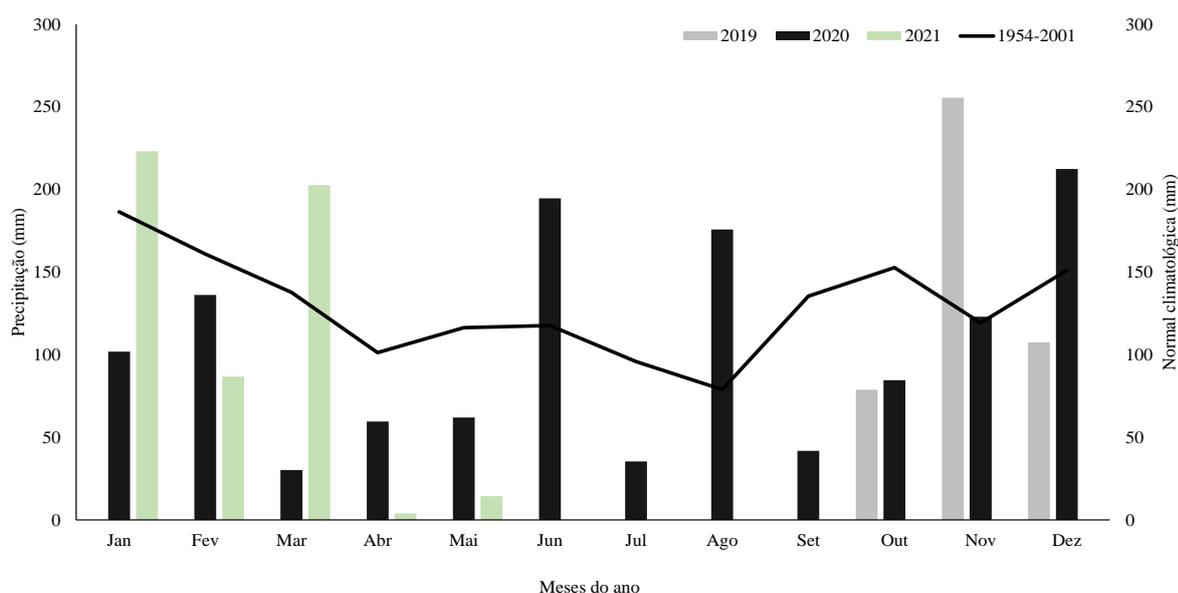
Figura 9 - Precipitação durante os meses de condução da pesquisa (outubro de 2019 a maio de 2021) e normal climatológica entre 1954 a 2001, para Ponta Grossa (PR).

Na Figura 9 são apresentadas as precipitações mensais ocorridas no período e a normal climatológica entre os anos de 1954-2001 (IAPAR, 2001) para o município de Ponta Grossa/PR. Destaca-se o mês de novembro de 2019 como a maior precipitação acumulada, de 255,6 mm, seguido de junho de 2020 com 194,6 mm, agosto de 2020 com 175,8 mm, dezembro de 2020 com 212,4 mm, janeiro de 2021 com 223,2 mm e março de 2021 com 202,6 mm. Nestes meses foram registradas chuvas acima da média histórica. Os meses com as menores precipitações acumuladas ocorreram em março, julho e setembro de 2020, com registro respectivamente de 30,2, 35,4 e 41,8 mm, e nos meses de abril e maio de 2021, com registro de 3,8 e 14,4 mm, respectivamente. Com isso, dos vinte e um meses observados, seis deles tiveram chuvas acima da média, um mês próximo a média histórica (novembro/2020) e quatorze meses com chuvas abaixo do esperado.

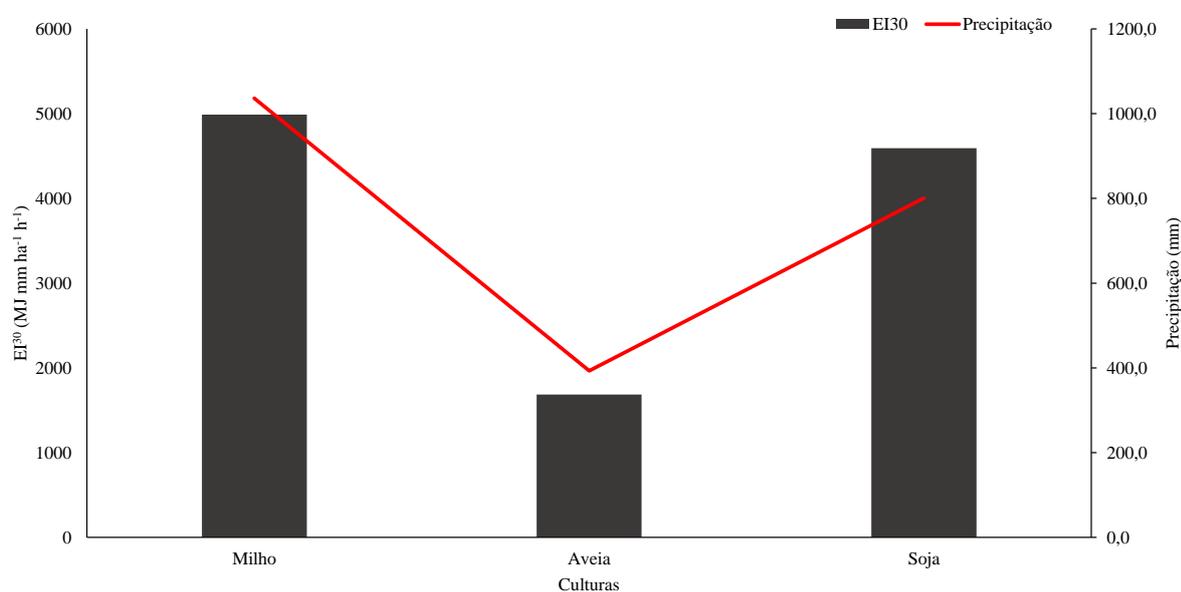
Figura 10 - Representação da precipitação pluviométrica e erosividade das chuvas (EI30) ocorridas durante o período do cultivo do milho, aveia preta e soja em Ponta Grossa, PR, entre outubro de 2019 e maio de 2021.

Na Figura 10 são apresentados os valores de precipitação e erosividade das chuvas durante os três ciclos de cultivo. Foram observadas precipitações muito abaixo do esperado em relação a normal climatológica, a saber: para o período do cultivo do milho (11/10/2019 a 09/07/2020), notou-se redução de 633 mm, para a aveia preta (10/07/2020 a 16/11/2020) redução de 333 mm, enquanto o cultivo da soja (17/11/2020 a 24/05/2021) observou-se uma defasagem de 439 mm. Isso correspondeu a um déficit de precipitação de 1.405 mm em relação ao esperado para o período do estudo.

Durante os ciclos houve maior erosividade das chuvas no período do cultivo do milho, com 4.988,87 MJ mm/ha h, seguida pela soja com 4.591,53 MJ mm/ha h, e o menor valor no cultivo da aveia preta, com 1.685,49 MJ mm/ha h (Figura 10), o que corrobora aos meses em que houve menores alturas de precipitação. Todas as culturas juntas somaram um total de 11.265,89 MJ mm/ha h. A respeito do cultivo de outono/inverno (aveia preta) a erosividade foi menor em 64,81% em relação a média dos cultivos de primavera/verão (milho e soja). Essa é uma tendência cada vez mais comum na região de as erosividades das chuvas se concentrarem nas estações mais quentes do ano.

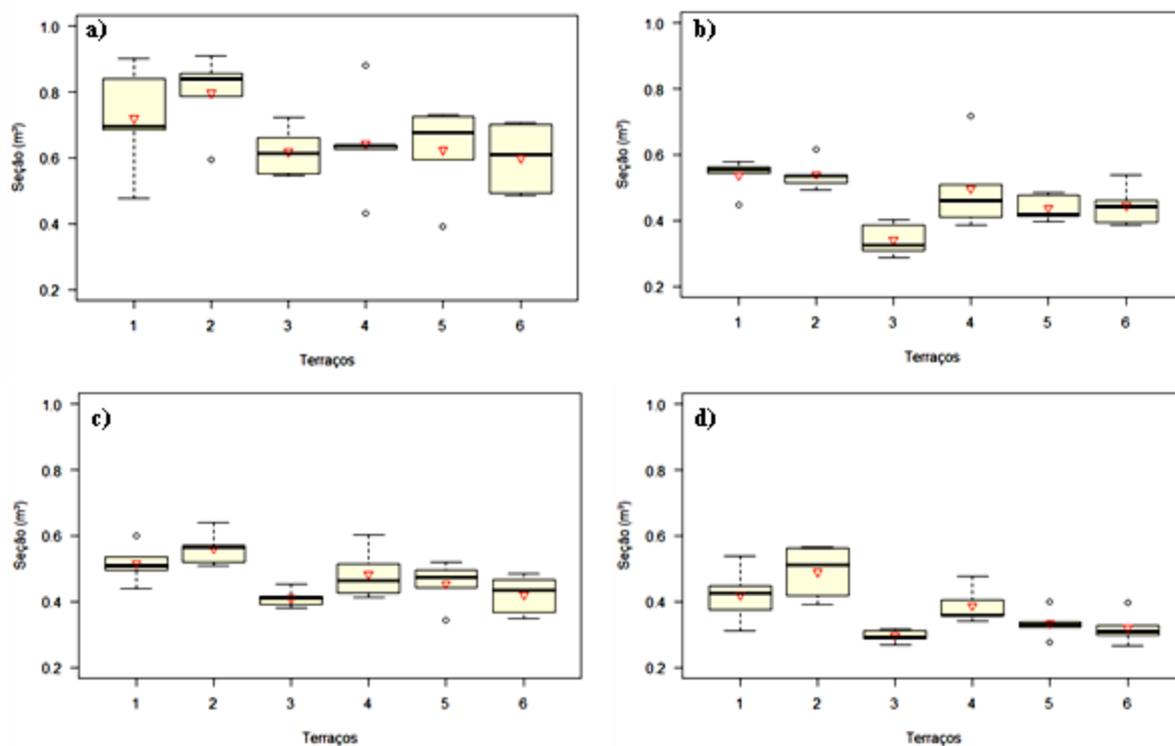
Figura 11 - Box plot com análise descritiva da seção transversal dos canais dos terraços, em avaliações realizadas em quatro períodos distintos. a) No início do cultivo do milho, em 01/11/2019. b) No início do cultivo da aveia preta, em 11/07/2020. c) No início do cultivo da soja, em 09/12/2020. d) Após a colheita da soja, em 24/05/2021.

Na Figura 11b são apresentadas as medidas das seções da segunda avaliação, realizada no início do cultivo da aveia preta (11/07/2020). As seções tiveram redução em relação a avaliação inicial, registrando-se valores mínimos e máximos respectivamente de 0,29 e 0,72 m³/m. T1 e T2 mantiveram as maiores seções médias, ambas com 0,54 m³/m. T3 apresentou a menor seção média, de 0,34 m³/m, enquanto T4, T5 e T6 tiveram médias de 0,50; 0,44 e 0,44 m³/m, respectivamente. Maior amplitude foi constada em T4, variando entre 0,39 e 0,72 m³/m.

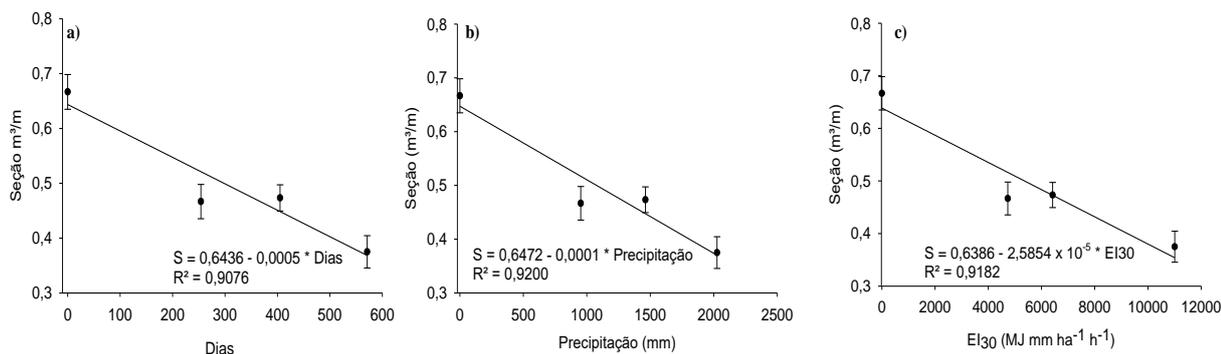
Figura 12 - Representação gráfica das relações entre a seção transversal dos terraços em função: a) do número de dias; b) das precipitações acumuladas; c) da erosividade acumulada das chuvas (índice EI₃₀).

Ao relacionar os valores de seção com os dados de chuva, verifica-se comportamento de redução linear na capacidade de armazenamento dos canais dos terraços pelo acúmulo da precipitação, com redução de 0,0001 m³/m a cada milímetro precipitado, com coeficiente de determinação de 0,92 (Figura 12b). Também foi observado redução linear na seção média dos canais dos terraços com o aumento da erosividade das chuvas, computada pelo índice EI₃₀, sendo esta redução de $2,5854 \times 10^{-5}$ m³/m para cada unidade de índice de erosividade, com coeficiente de determinação de 0,9182 (Figura 12c). No total dos 571 dias houve precipitação e erosividade acumulada de 2.230 mm e 11.008 MJ mm/ha h, respectivamente.

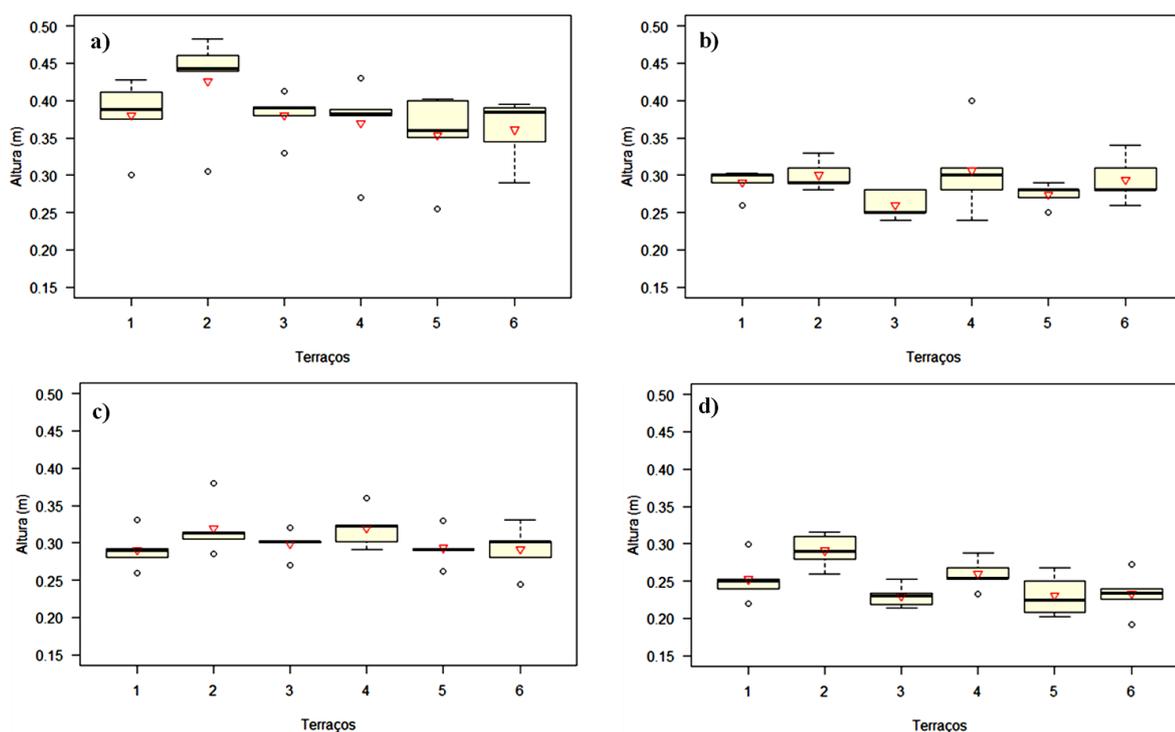
Figura 13 - Box plot com análise descritiva da altura dos canais dos terraços, em avaliações realizadas em quatro períodos distintos. a) No início do cultivo do milho, em 01/11/2019. b) No início do cultivo da aveia preta, em 11/07/2020. c) No início do cultivo da soja, em 09/12/2020. d) Após a colheita da soja, em 24/05/2021.

Na Figura 13b são apresentadas as medidas das alturas da segunda avaliação, realizada no início do cultivo da aveia preta (11/07/2020). As alturas tiveram redução em relação a avaliação inicial, registrando-se valores mínimos e máximos respectivamente de 0,24 e 0,40 m.

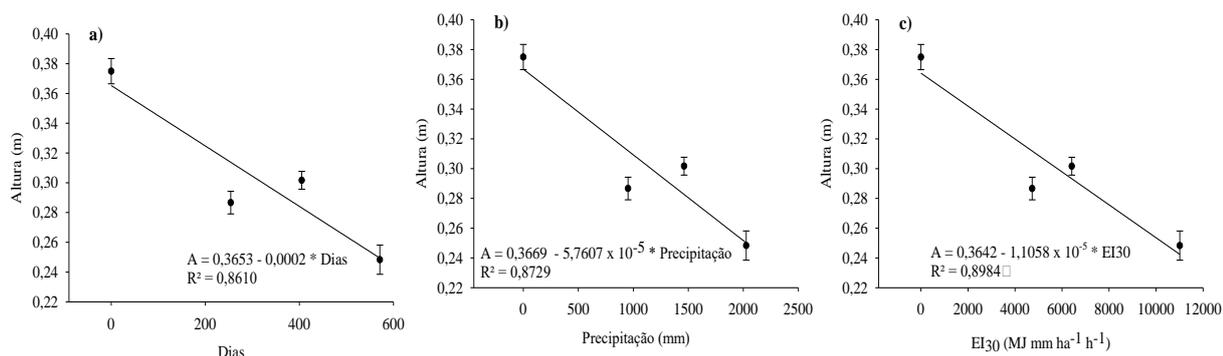
Figura 14 - Representação gráfica das relações entre a altura dos terraços em função: a) do número de dias; b) das precipitações acumuladas; c) da erosividade acumulada das chuvas (índice EI₃₀).

Na figura 14b observa-se que a altura dos terraços reduziu em $5,7607 \times 10^{-5}$ m para cada milímetro de chuva precipitado, o qual tem relação com o rebaixamento da crista do dique e sedimentação no fundo do canal. O ajuste da equação foi do tipo linear decrescente, com coeficiente de determinação de 0,8729. Ao relacionar a altura do terraço com a erosividade acumulada das chuvas, houve redução da altura em $1,1058 \times 10^{-5}$ m para cada unidade do índice EI₃₀, com ajuste do tipo linear e coeficiente de determinação de 0,8984 (Figura 14c).

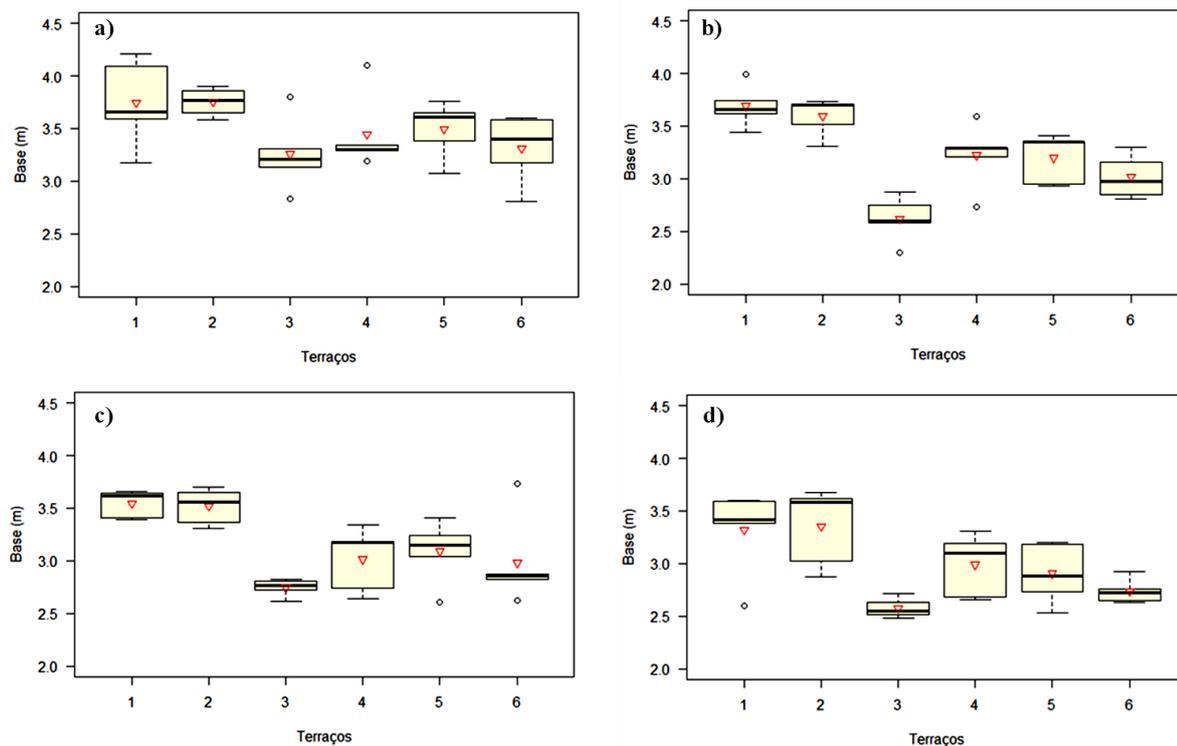
Figura 15 - Box plot com análise descritiva das dimensões da base dos canais dos terraços, em avaliações realizadas em quatro períodos distintos. a) No início do cultivo do milho, em 01/11/2019. b) No início do cultivo da aveia preta, em 11/07/2020. c) No início do cultivo da soja, em 09/12/2020. d) Após a colheita da soja, em 24/05/2021.

Na Figura 15b são apresentadas as medidas das bases dos canais dos terraços da segunda avaliação, realizada no início do cultivo da aveia preta (11/07/2020). As bases tiveram redução em relação a avaliação inicial, registrando-se valores mínimos e máximos respectivamente de 2,30 e 3,99 m. T1 e T2 mantiveram as maiores bases médias, com 3,69 e 3,59 m. T3 apresentou a menor base média, de 2,62 m, enquanto T4, T5 e T6 tiveram médias de 3,22; 3,20 e 3,02 m, respectivamente. Maior amplitude foi constada em T4, variando entre 2,73 a 3,59 m.

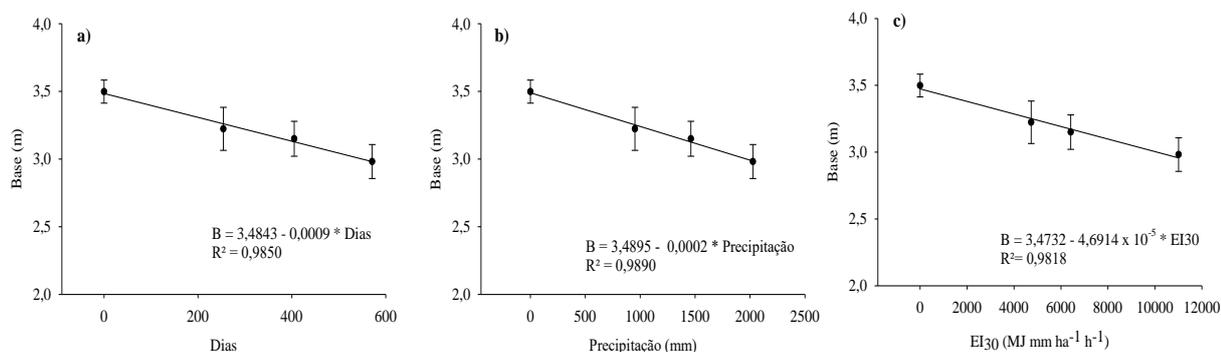
Figura 16 - Representação gráfica das relações entre a base dos terraços em função: a) do número de dias; b) das precipitações acumuladas; c) da erosividade acumulada das chuvas (índice EI₃₀).

Ao verificar a relação entre a dimensão da base dos canais dos terraços e a precipitação acumulada (Figura 16b), a análise de regressão linear decrescente demonstrou que a base reduziu 0,0002 m a cada mm precipitado, sendo encontrado menor comprimento da base após precipitação total de 2.230 mm. Essa redução está relacionada diretamente com uma menor eficiência de armazenamento do escoamento superficial, pois afeta a sua seção. O ajuste da equação obtida apresentou coeficiente de determinação de 0,9890.

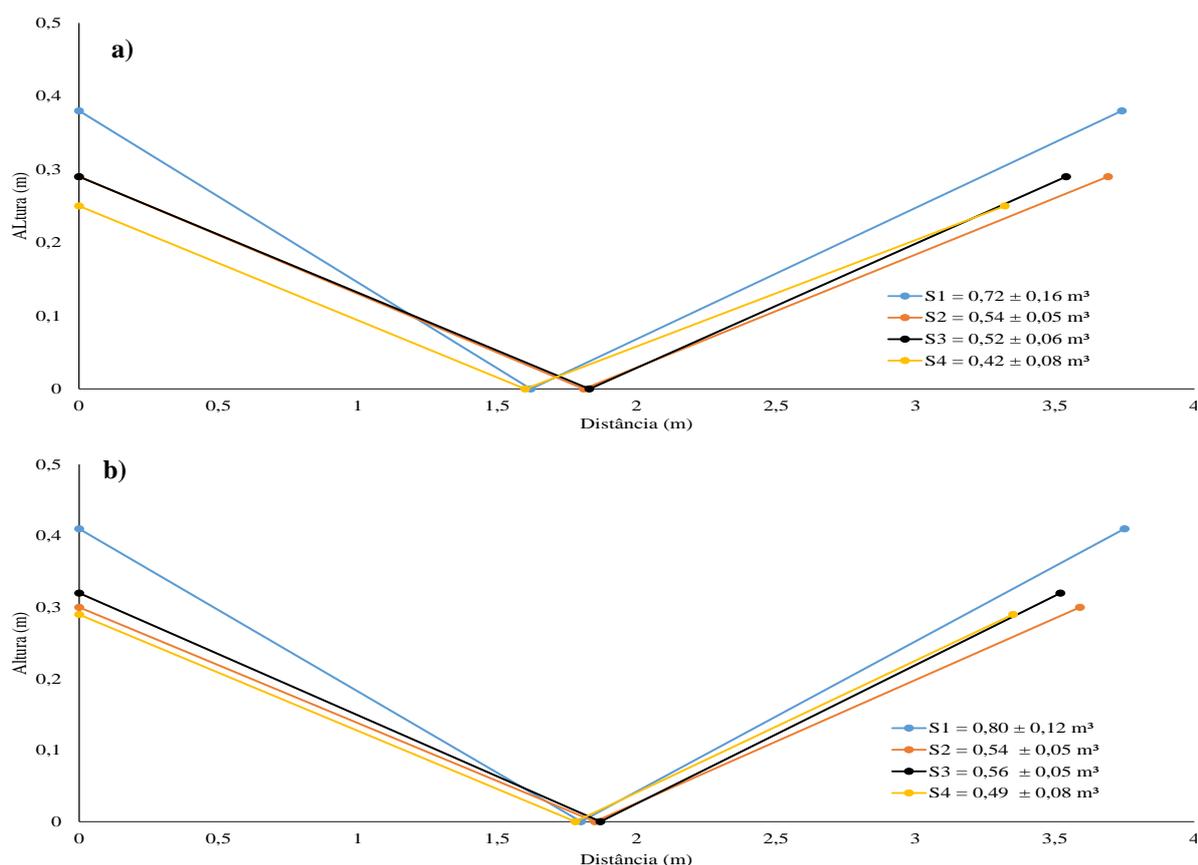
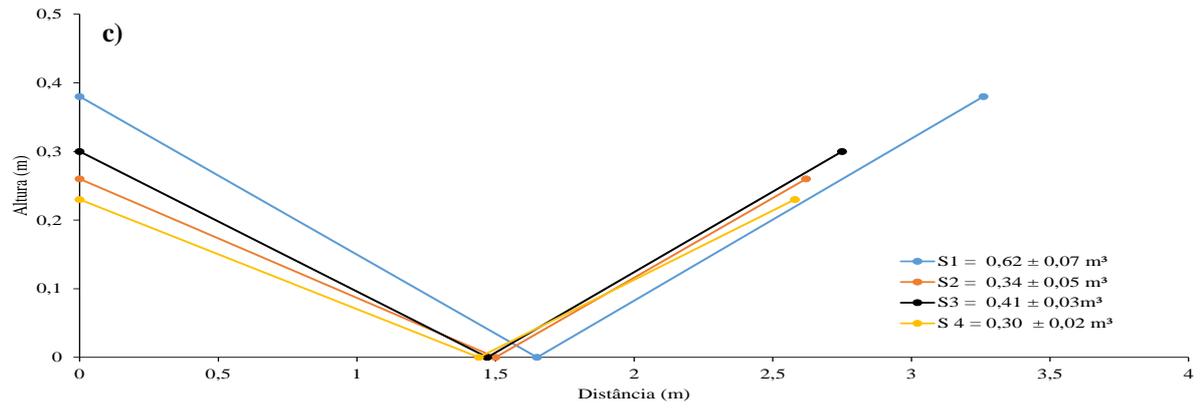
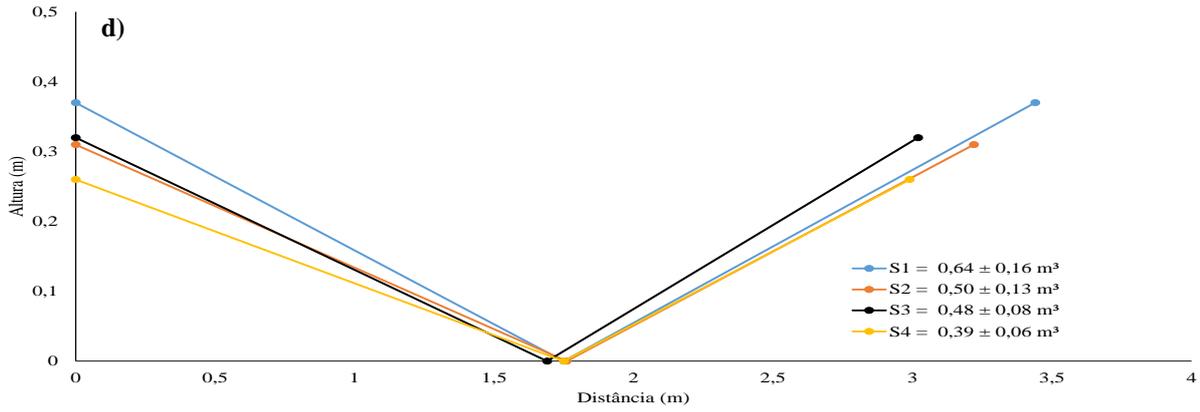
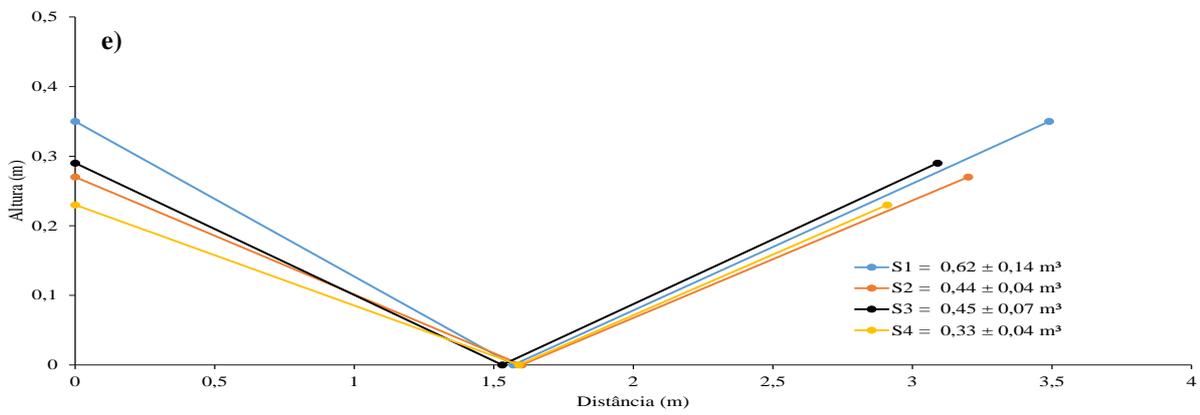
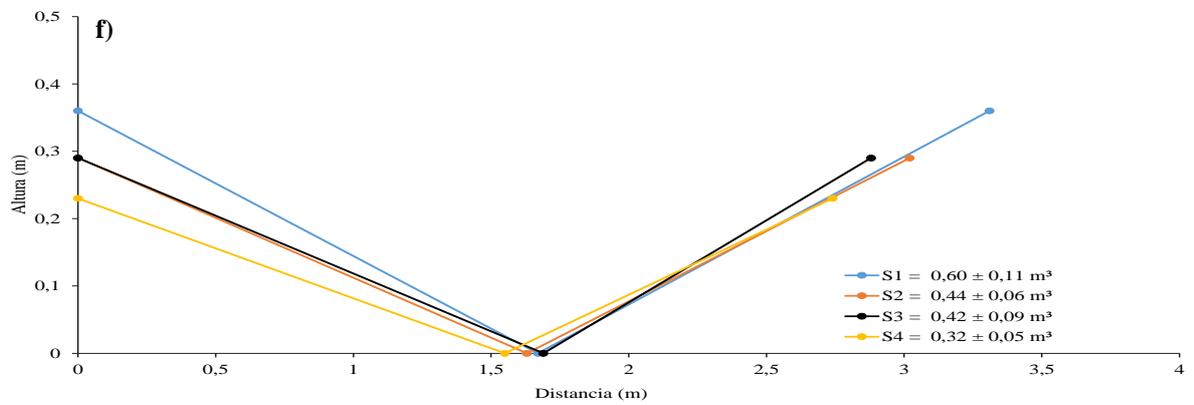
Figura 17 - Perfil da dimensão transversal dos canais dos terraços, composto pela altura do terraço (h), comprimento da base do canal (B) e seção transversal (S). **a)** Terraço 1 (T1); **b)** Terraço 2 (T2); **c)** Terraço 3 (T3); **d)** Terraço 4 (T4); **e)** Terraço 5 (T5); **f)** Terraço 6 (T6). S1: seção na avaliação realizada no início do experimento e do cultivo do milho, em 01/11/2019; S2: seção na avaliação realizada no início do cultivo da aveia preta, em 11/07/2020; S3: seção na avaliação realizada no início do cultivo da soja, em 09/12/2020; S4: seção na avaliação realizada após a colheita da soja, no final do experimento, em 24/05/2021.

No T1 e na primeira avaliação, o mesmo apresentava h de 0,38 m e B de 3,74 m, com S de 0,72 m³/m. Já na última avaliação ficou evidente a redução na eficiência do terraço, o qual perdeu 0,30 m³/m na sua capacidade de represar o escoamento superficial, o que representa diminuição de 42% na sua eficiência, sendo associada principalmente a diferença de h ao longo do tempo (Figura 17a). O T2 inicialmente tinha valor de h de 0,41 m e B de 3,75 m, com S de 0,80 m³/m. Contudo, verificou-se na última avaliação valor de h de 0,29 m, B de 3,35 m e redução de 0,31 m³/m na capacidade de armazenamento, o que representa uma diminuição de 39% na eficiência de represar o escoamento (Figura 17b).

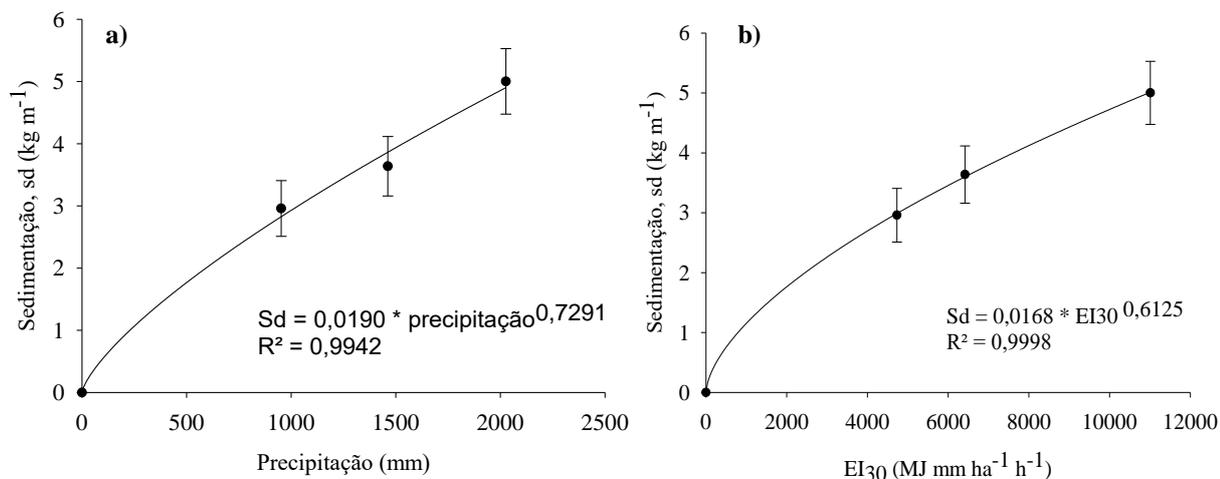
Figura 18 - a) Representação gráfica da equação de regressão para deposição de sedimentos nos canais dos terraços em função da precipitação (a); em função do índice EI₃₀ de erosividade das chuvas (b).

Com isso, é verificado que o processo de erosão e deposição de sedimentos nos canais dos terraços tem maior relação com a erosividade das chuvas, além deste processo ser mais acelerado no período de primavera-verão, por ser uma época que resulta em maior energia das chuvas como consequência dos maiores volumes mensais precipitados e maiores intensidades das chuvas individuais (JIONGXIN, 2005). Isso explica o porquê de ter ocorrido maior deposição durante o cultivo do milho, pois a erosividade das chuvas representou neste intervalo de tempo 43% de toda a erosividade do período do estudo.

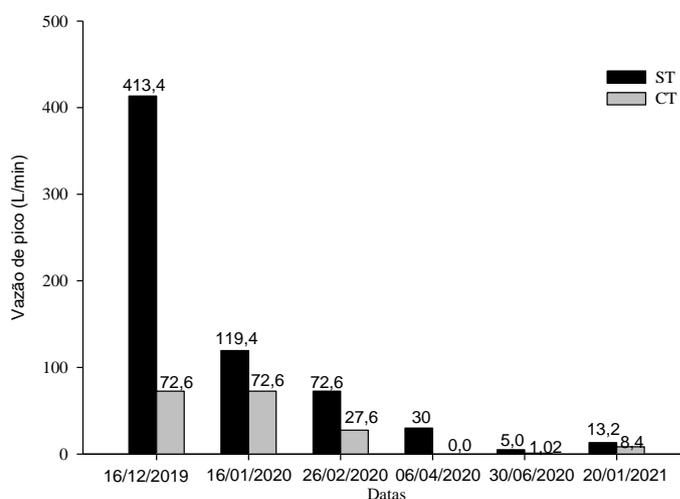
Figura 19 - Vazão de pico (QP) observada na calha medidora de escoamento superficial (calha H) nos eventos de precipitação com geração de escoamento superficial, nos tratamentos plantio direto sem terraços (ST) e plantio direto com terraços (CT), entre dezembro de 2019 e maio de 2021, em Ponta Grossa, PR.

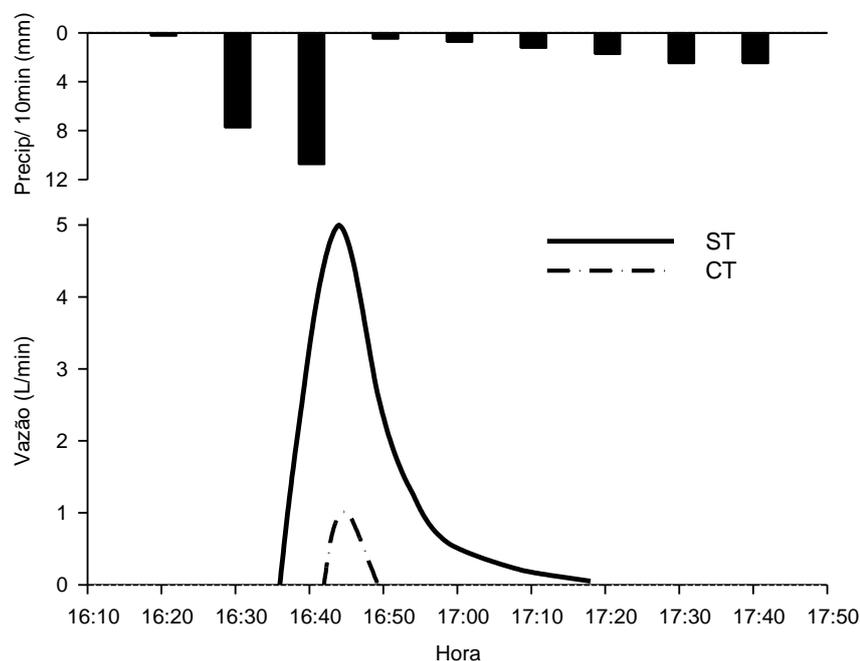
Figura 20 - Hidrograma de escoamento superficial e hietograma da chuva, nos tratamentos plantio direto sem terraços (ST) e plantio direto com terraços (CT), em evento de precipitação ocorrido em 30/06/2020 em Ponta Grossa, PR.

Ao verificar o hidrograma de escoamento superficial foi possível observar que as respostas entre os tratamentos foram distintas (Figura 20). Foi constatada a importância dos terraços em reduzir a magnitude, duração e pico de vazão. Na parcela sem terraço (ST), a vazão de pico foi de 5 L/min, sendo correspondente ao tempo logo após ter ocorrido a maior intensidade de precipitação. Na parcela com terraços (CT) houve uma menor vazão de pico (1,02 L/min), a qual também correspondeu a maior intensidade de precipitação, no entanto, o início do escoamento foi retardado em relação ao tratamento ST, com início às 16h43min e término às 16h49min (duração de 6 min). No ST o escoamento iniciou-se às 16h39min e teve duração de 42 min.

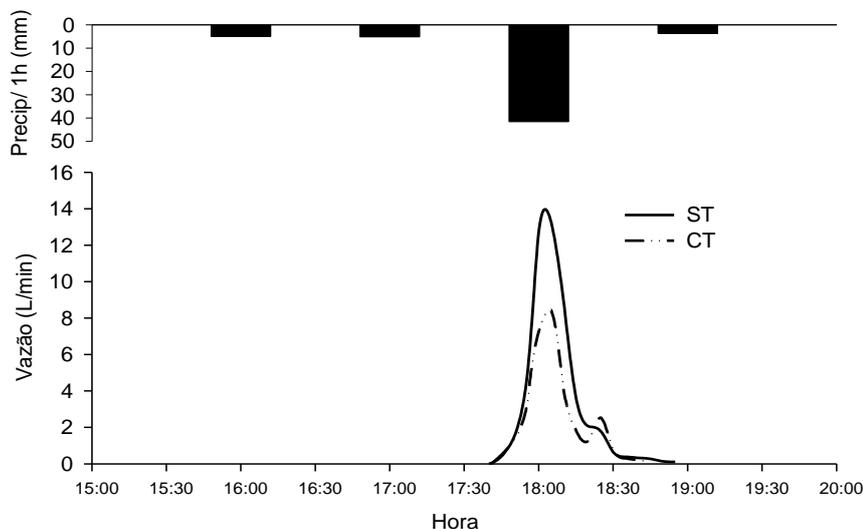
Figura 21 - Hidrograma de escoamento superficial e hietograma da chuva, nos tratamentos plantio direto sem terraços (ST) e plantio direto com terraços (CT), em evento de precipitação ocorrido em 20/01/2021 em Ponta Grossa, PR.

Ao observar o hidrograma de escoamento superficial (Figura 21), nota-se que a parcela com a prática mecânica de terraceamento agrícola (CT) teve comportamento similar a parcela sem terraço, com diferenças quanto a magnitude das vazões instantâneas, que foram mais baixas no CT. Na parcela ST houve uma vazão de pico de 13,27 L/min, que teve correspondência ao tempo onde houve a maior intensidade de precipitação. Para a parcela CT, houve menor vazão de pico (8,43 L/min) com correspondência em relação a maior intensidade de precipitação, tendo o escoamento iniciado às 17h45min e o término às 18h45min (duração de uma hora), enquanto na parcela sem terraço o escoamento iniciou às 17h47min e teve duração de 1h7min.

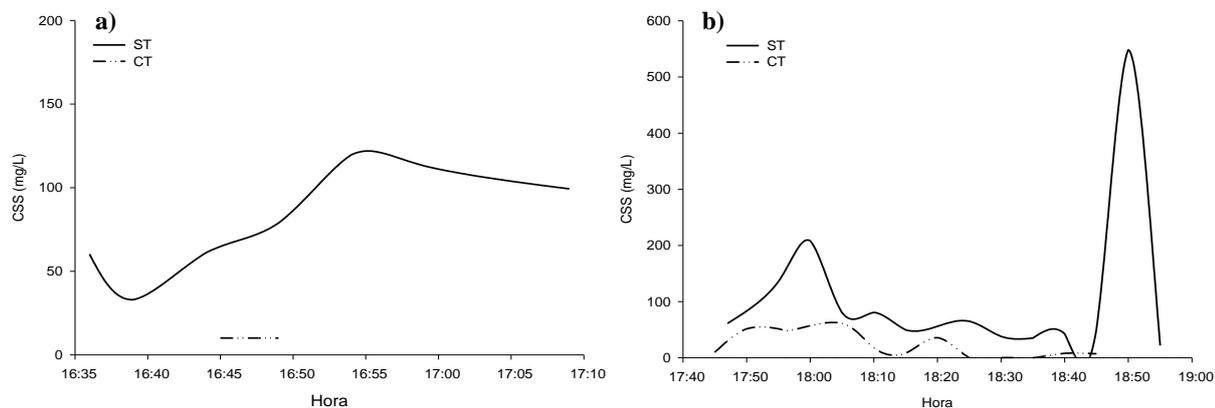
Figura 22 - Concentração de sedimentos em suspensão (CSS) nos tratamentos plantio direto sem terraços (ST) e plantio direto com terraços (CT). a) evento ocorrido em 30/06/2020. b) evento ocorrido em 20/01/2021.

Na figura 22b são apresentados os dados de CSS do evento de precipitação em 20/01/2021. No tratamento CT a CSS variou de 0,01 a 61,24 mg/L, valores estes superiores aos observados no evento de 30/06/2020, explicados pelo fato de que houve maior escoamento superficial, com maior capacidade de transportar sedimentos da área de contribuição entre o último terraço até a calha H (1.954,88 m²), tendo duração de 1h. O tratamento ST produziu maiores CSS do que o tratamento CT, com valores que variaram entre 21,8 a 548,44 mg/L, sendo que os maiores valores foram observados durante o recesso do escoamento superficial. As maiores CSS no ST ocorrem pois não há barreiras físicas ao livre escoamento como no CT, e isso faz com que se produza maior energia de transporte de sedimentos durante o escoamento. O aumento da CSS no recesso pode ser devido a chegada de sedimentos na calha H que estavam disponíveis e foram desagregados pela energia das chuvas, porém a distâncias maiores.
