UNIVERSIDADE ESTADUAL DE PONTA GROSSA
SETOR DE ENGENHARIAS, DE CIÊNCIAS AGRÁRIAS E DE TECNOLOGIA
PROGRAMA DE PÓS-GRADUAÇÃO EM ENGENHARIA E CIÊNCIA DOS
MATERIAIS

EFEITO DA REALCALINIZAÇÃO QUÍMICA E ELETROQUÍMICA COM
SOLUÇÕES DE KOH E Na_2CO_3 NO DESENVOLVIMENTO DE REAÇÃO ÁLCALI-
AGREGADO EM CONCRETOS DE CIMENTO PORTLAND

Dissertação apresentada como requisito principal para obtenção de título de mestre na área de degradação e meio ambiente do programa de Pós-Graduação em engenharia e Ciência de Materiais da Universidade Estadual de Ponta Grossa.

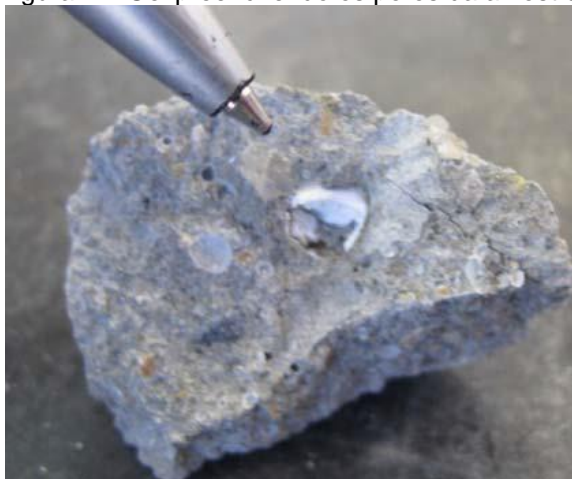
Figura 1 – Gel preenchendo os poros da amostra.

Na Figura 1 é possível perceber a presença de gel no interior dos poros do concreto. Na Figura 2 pode-se observar um caso real em que o gel exsudou para a superfície do concreto e causou manchas e fissuras na fundação de uma ponte com 25 anos de idade.

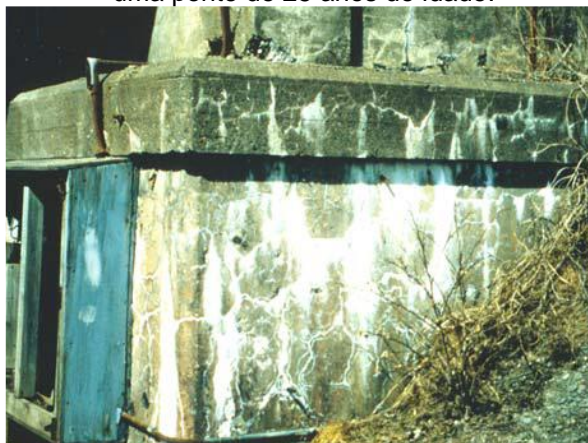
Figura 2 – Eflorescência e exsudação de gel álcali-silica na superfície do concreto de fundação de uma ponte de 25 anos de idade.

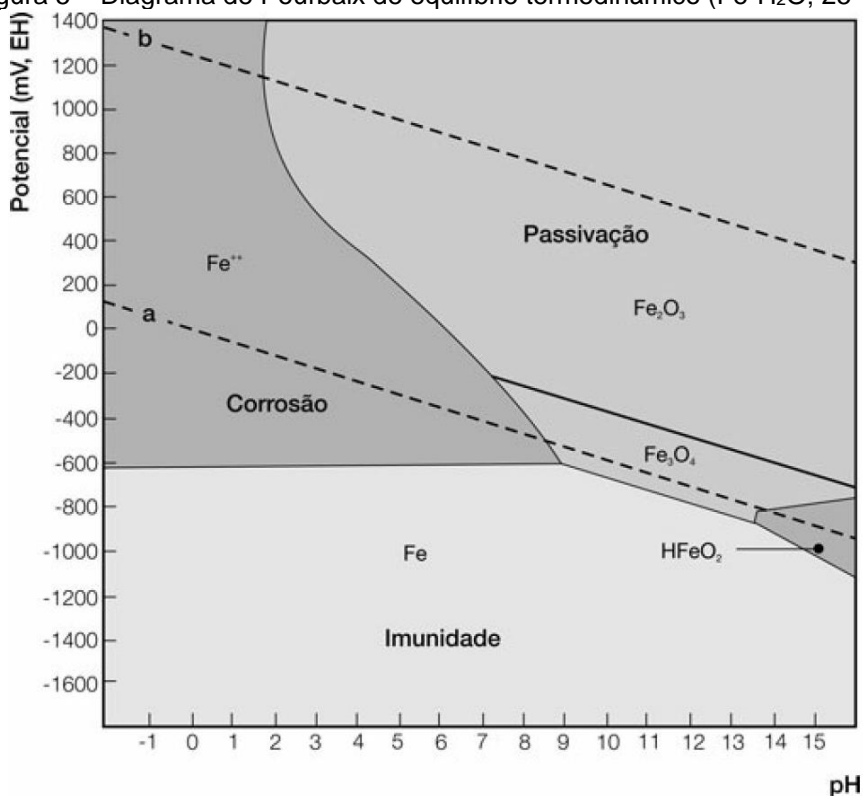
Figura 5 – Diagrama de Pourbaix de equilíbrio termodinâmico (Fe-H₂O; 25 °C).

Pelo diagrama de Pourbaix, mostrado na Figura 5, sabendo-se o potencial do ferro e o pH do meio é possível identificar as regiões de corrosão, passivação e imunidade do sistema ferro-água a 25 °C. Pode-se perceber que o ferro imerso em um meio com pH superior a 9, caso do concreto em condições normais, está protegido da corrosão dentro da faixa usual de potencial de corrosão do ferro no concreto (+100 mV a -400 mV), pois forma-se uma película impermeável e fortemente aderente de óxido de ferro (Fe_3O_4) na superfície da armadura. Essa película é estável na ausência de íons cloreto e em pH altamente alcalino (MEHTA; MONTEIRO, 2008; ARAÚJO, 2009; RIBEIRO, 2014). A formação de Fe_3O_4 está representada na Equação (1).

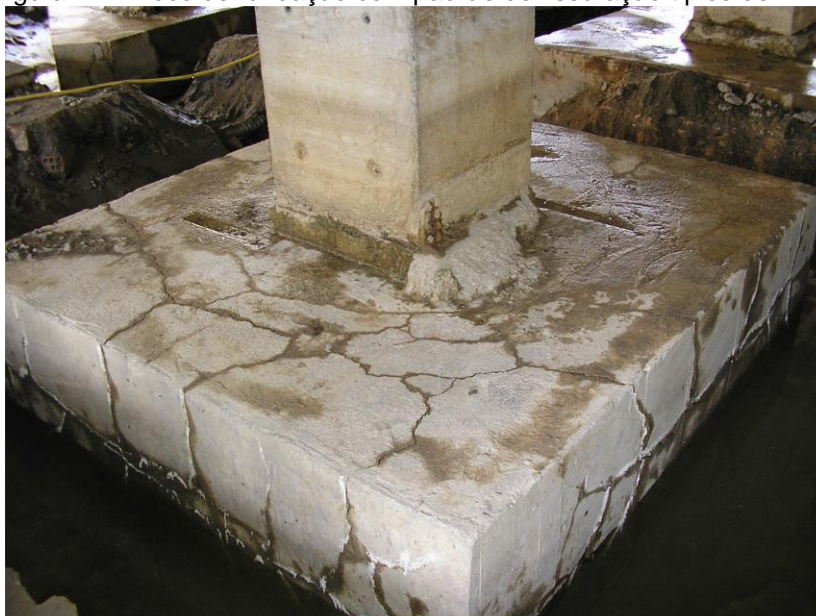
Figura 14 - Bloco de fundação com padrão de fissuração típico de RAA.

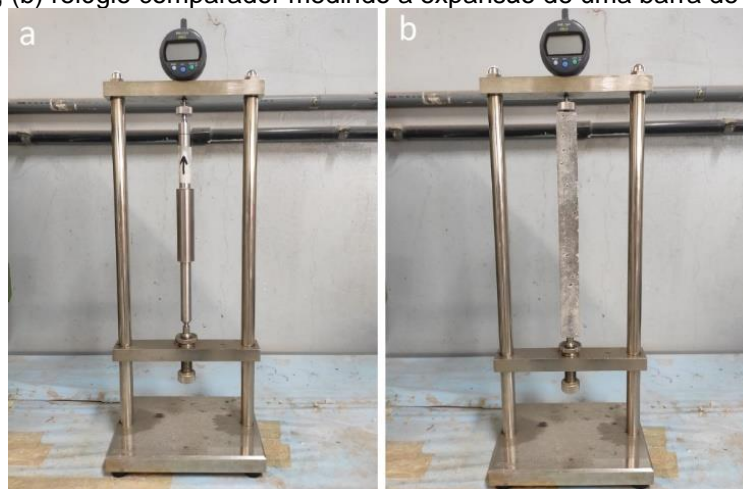
Figura 24 – Relógio comparador utilizado para aferir expansões, (a) relógio comparador com barra de calibração, (b) relógio comparador medindo a expansão de uma barra de argamassa.

Apesar do conhecimento prévio sobre a reatividade dos agregados, nesta pesquisa procedeu-se a execução do ensaio de expansão de barras de argamassa, normalizado pela NBR 15577-4 (2018), para caracterização do lote específico utilizado. A Figura 24 mostra o relógio comparador utilizado para a realização do ensaio de expansão de barras de argamassa, a Figura 24 (a) mostra o relógio comparador com a barra de aço utilizada para calibrá-lo e a Figura 24 (b) mostra uma barra de argamassa sendo medida.

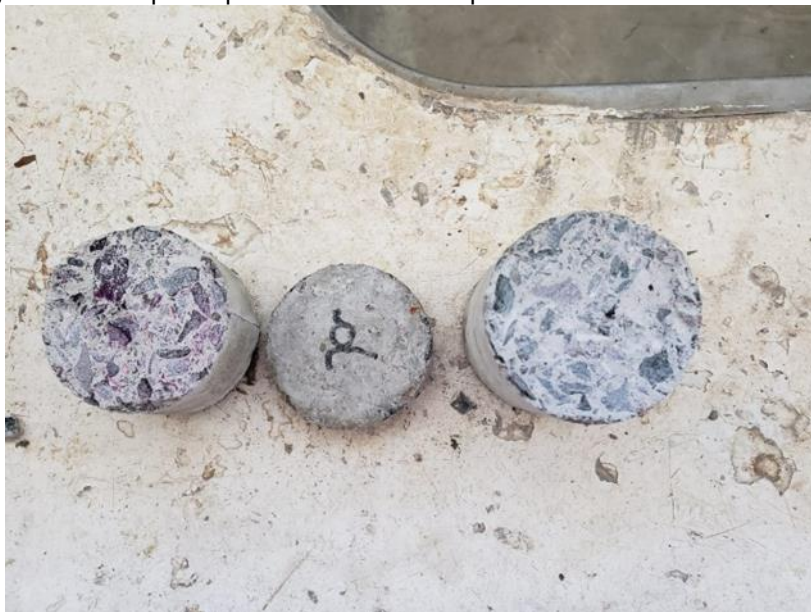
Figura 27 – Corpo de prova carbonatado após dezesseis dias na autoclave.

Figura 27 mostra a seção transversal de um corpo de prova no dia em que foi encerrada a carbonatação, no qual foi aspergido solução de fenolftaleína, comprovando sua total carbonatação.

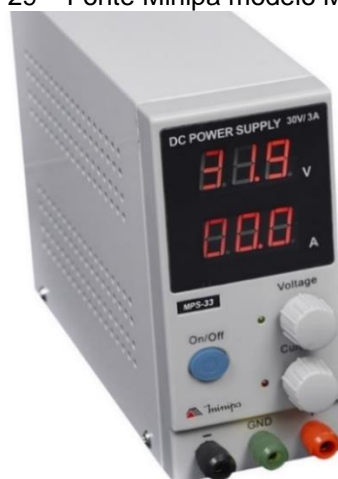
Figura 29 – Fonte Minipa modelo MPS-33.

Para aplicar a corrente elétrica foi utilizada uma fonte retificadora da marca Minipa modelo MPS-33, mostrada na Figura 29. Ela fornece corrente contínua e constante, ou seja, ela ajusta a voltagem de saída para manter a corrente de saída sempre no valor informado. Ela é capaz de fornecer até 3 A de corrente e tensão de até 30 V. Dessa forma é possível controlar a densidade de corrente aplicada durante o tratamento, a qual não pode ser superior a 4 A/m². Nesse trabalho foi utilizada uma densidade de corrente de 1 A/m², conforme recomendação da EN 14038-1 (CEN, 2005). Quando operando em corrente contínua, caso desse trabalho, ela apresenta uma precisão de 1%, estabilidade menor que 0,8% e ripple ruído menor que 3 mA rms.

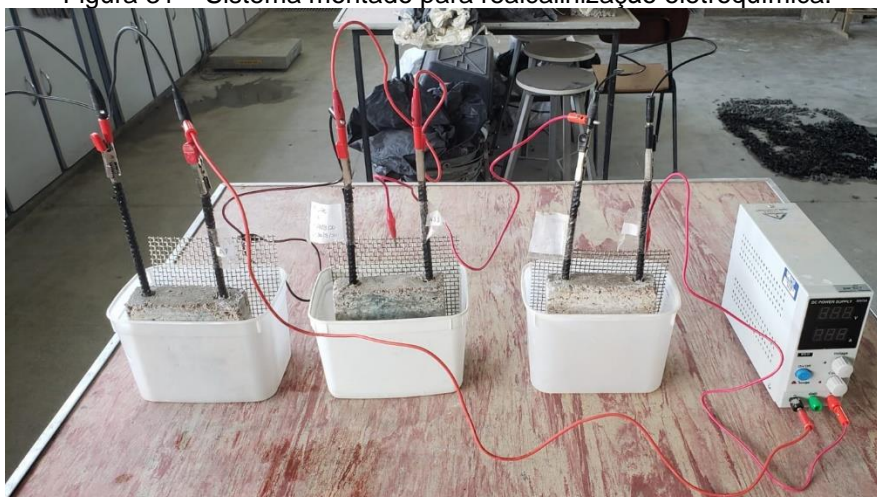
Figura 31 – Sistema montado para realcalinização eletroquímica.

Como solução eletrolítica, fonte dos íons alcalinos, foram utilizadas as soluções de hidróxido de potássio P.A. (KOH) e carbonato de sódio P.A. (Na_2CO_3), detalhadas na Tabela 5. O sistema montado com esses materiais está apresentado na Figura 31.

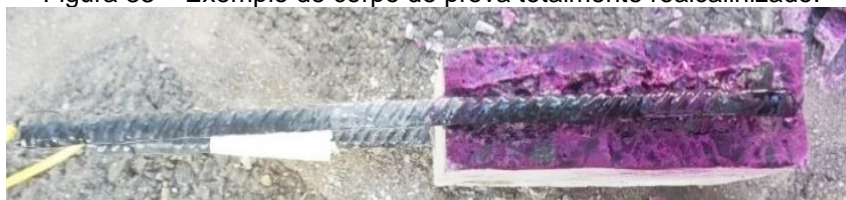
Figura 33 – Exemplo de corpo de prova totalmente realcalinizado.

Para verificar a frente de carbonatação, foram colocados corpos de prova adicionais na autoclave. Essas amostras foram desbastadas até que após a aspersão de fenolftaleína verificou-se que não ocorreu mudança de cor nas proximidades da seção transversal, podendo assim encerrar a carbonatação acelerada. A frente de realcalinização foi verificada por rompimento dos corpos de prova e aspersão de fenolftaleína na região próxima à parte descoberta da armadura. Um exemplo de verificação da frente de realcalinização pode ser observado na Figura 33.

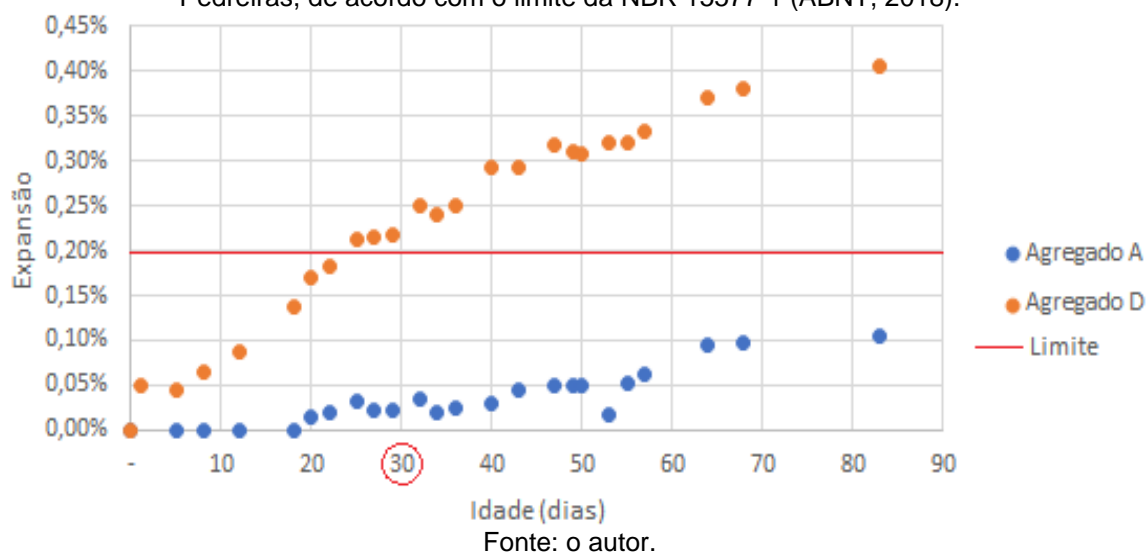
Figura 36 - Comparação de expansões entre as barras de argamassa com agregados das diferentes Pedreiras, de acordo com o limite da NBR 15577-1 (ABNT, 2018).

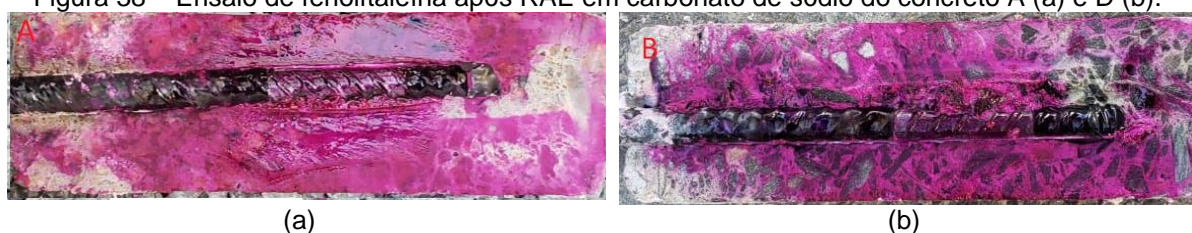
Figura 38 – Ensaio de fenolftaleína após RAE em carbonato de sódio do concreto A (a) e D (b).

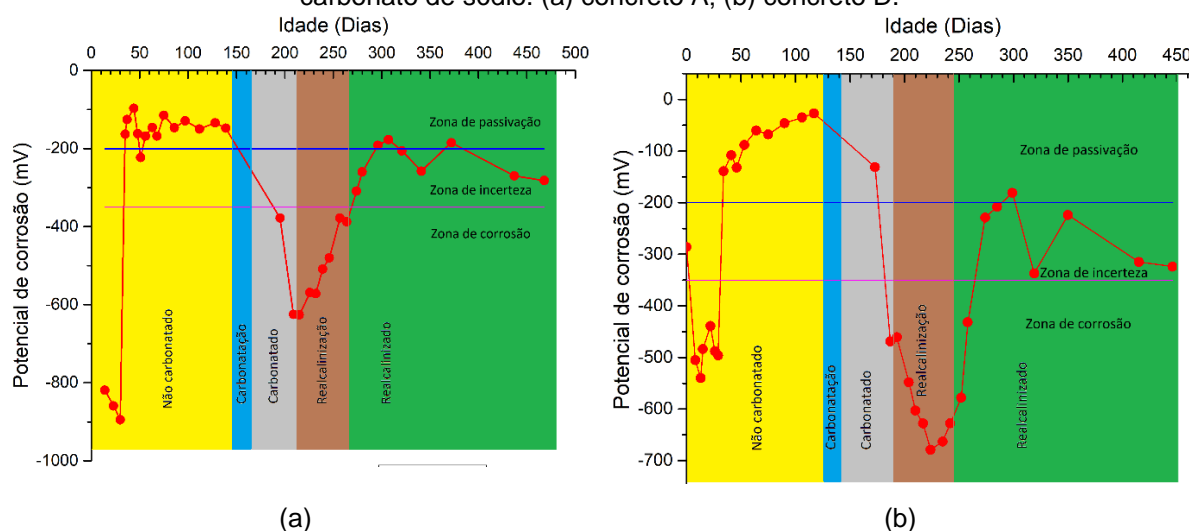
Figura 49 - Potencial de corrosão do aço presentes nos concretos realcalinizados quimicamente em carbonato de sódio. (a) concreto A; (b) concreto D.

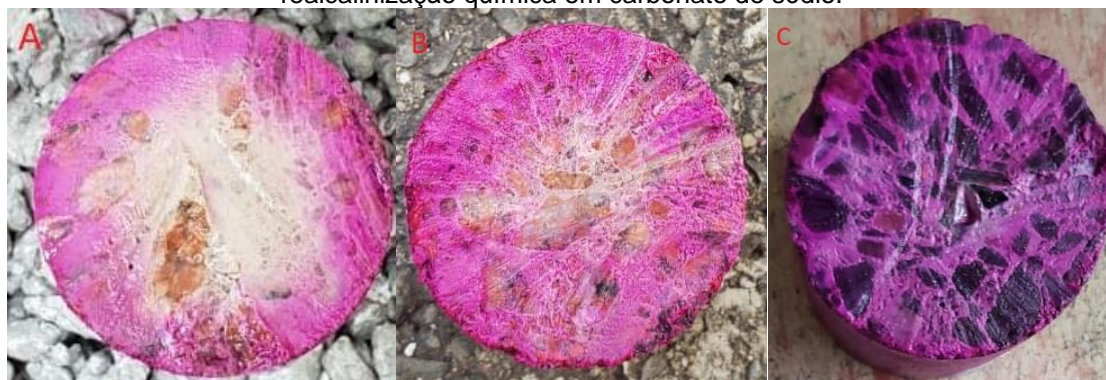
Figura 50 – Ensaio de fenolftaleína 25 (a), 41 (b) e 54 dias (c) após o início do tratamento de realcalinização química em carbonato de sódio.

Na Figura 50 é possível observar os resultados do ensaio de fenolftaleína para o concreto em realcalinização química em carbonato de sódio pelos períodos de 25, 41 e 54 dias, sendo que o tratamento se encerrou nesse último caso, pois, como pode-se ver pela Figura 50 (c), o concreto foi totalmente realcalinado.

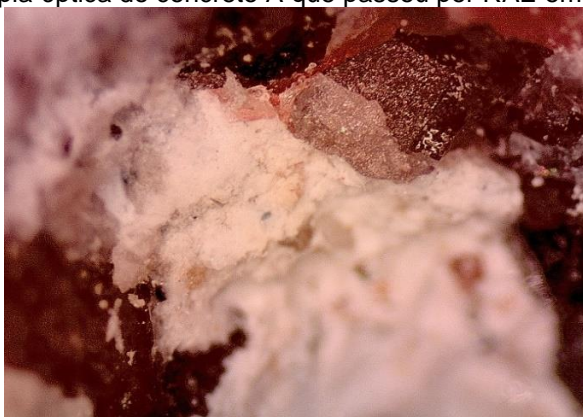
Figura 70 – Microscopia óptica do concreto A que passou por RAE em hidróxido de potássio.

Como pode-se notar, pelos resultados do EDS, essas formações apresentam silício, cálcio e potássio, elementos que compõem o gel álcali-silica, portanto há evidências de que pode se tratar do gel. Na Figura 70 está apresentada uma imagem de microscopia ótica, na qual é possível notar uma formação esbranquiçada, a qual pode ser resultado da reação álcali-silica.

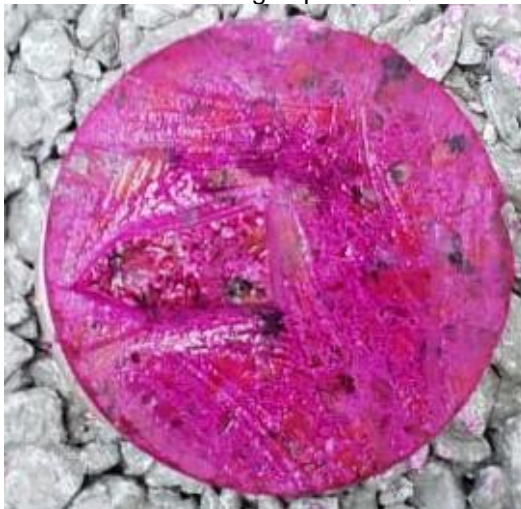
Figura 77 – Ensaio de fenolftaleína logo após RAQ em hidróxido de potássio.

Os concretos apresentaram resultados na zona de corrosão ou incerteza logo após a moldagem, levando cerca de 35 dias para os resultados se tornarem consistentes na zona de passivação. Após a carbonatação, os resultados voltaram para a zona de corrosão, caracterizando a degradação da película passivadora do aço. Após o tratamento químico de 25 dias, o potencial de corrosão passou a apresentar valores menos negativos, chegando até a zona de passivação, comprovando, dessa forma, a eficácia do tratamento. Na Figura 77 é possível visualizar o resultado do ensaio de fenolftaleína após 25 dias de tratamento de realcalinização química em hidróxido de potássio, quando decidiu-se por encerrá-lo.

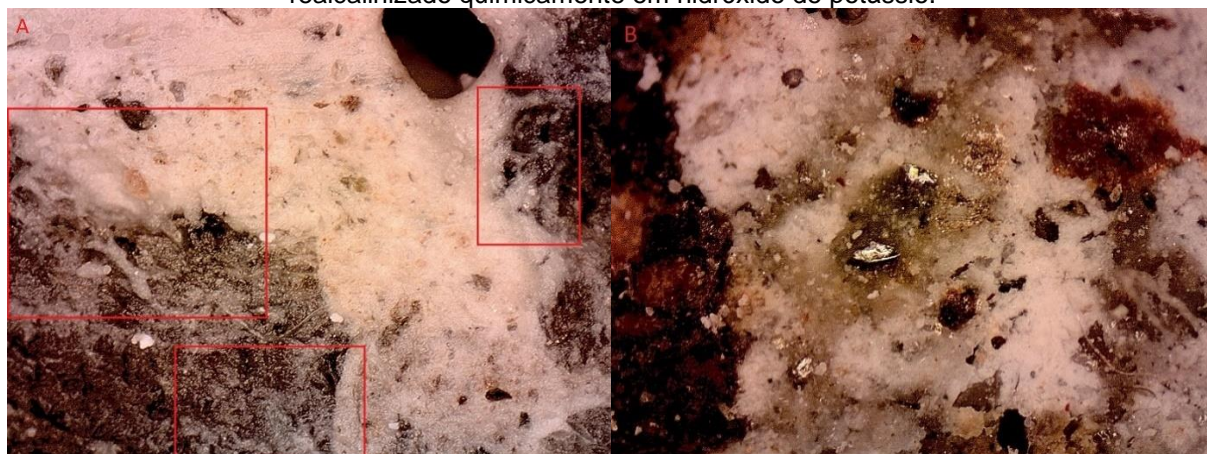
Figura 85 – Imagem de microscopia ótica da zona de transição matriz/agregado do concreto D realcalinizado quimicamente em hidróxido de potássio.

Na Figura 85 (a) é possível notar provável gel se formando na superfície do agregado D nas proximidades da zona de transição entre a matriz e o agregado, já na Figura 85 (b) é possível notar uma formação com aspecto de escorrido, a qual pode se tratar de gel álcali-sílica.

Imagens de microscopia ótica do concreto D realcalinizado quimicamente em hidróxido de potássio estão apresentadas na Figura 84 e Figura 85. Na Figura 84 pode-se notar a presença de sais no interior dos poros do concreto, possivelmente depósitos de hidróxido de potássio.

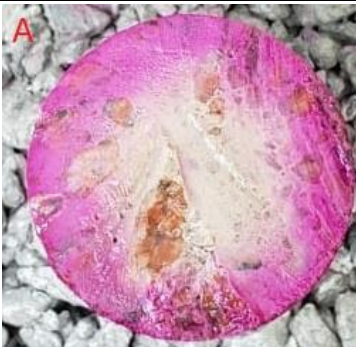
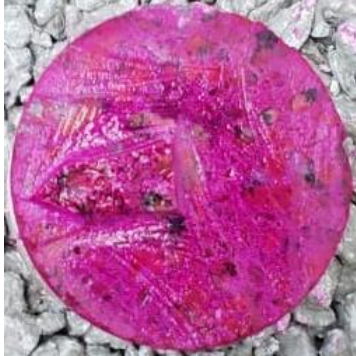
Tabela 20 – Diferença de tempo de realcalinização química entre as soluções de carbonato de sódio e hidróxido de potássio.

Tempo em tratamento químico		
		25 dias	41 dias	54 dias
Na_2CO_3

KOH

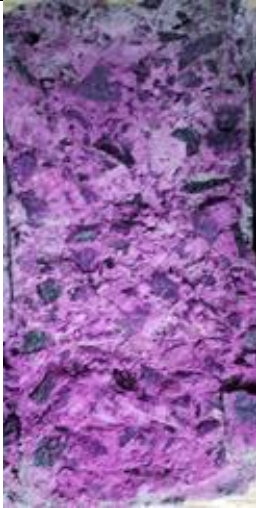
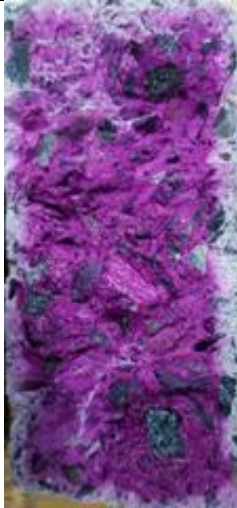
Tabela 21 - Comparação do ensaio de fenolftaleína dos concretos realcalinizados quimicamente em carbonato de sódio e hidróxido de potássio com o concreto de referência.

Carbonato de sódio.	Hidróxido de potássio	Referência

17 dias após fim da RAQ	46 dias após fim da RAQ
